Sanierung Rekonstruktion Neugestaltung

*Zum Umgang mit historischen Bauten
in Gedenkstätten*

Rekonstruktion oder Sanierung des Bestandes?

Der Umgang mit den historischen Gebäuden des ehemaligen Kriegsgefangenenlagers Sandbostel

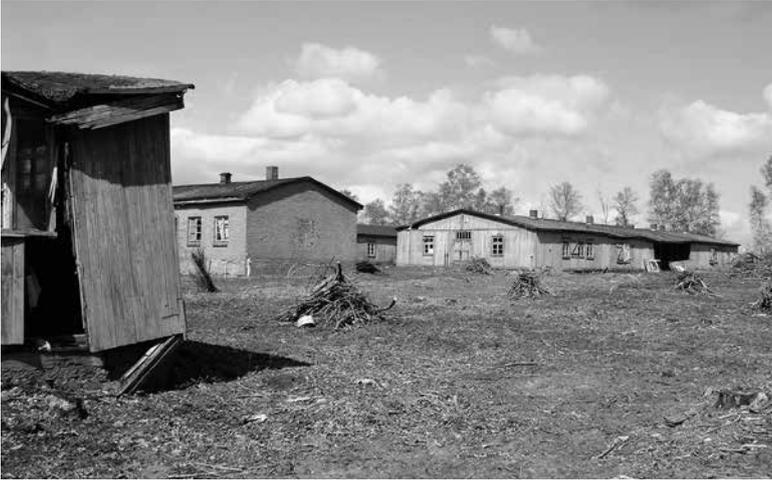
Abb. 1: Blick über einen Teilbereich des Gedenkstätten Geländes vor Beginn der Sanierungsmaßnahmen. Foto: Andreas Ehresmann, 18. 4. 2007.

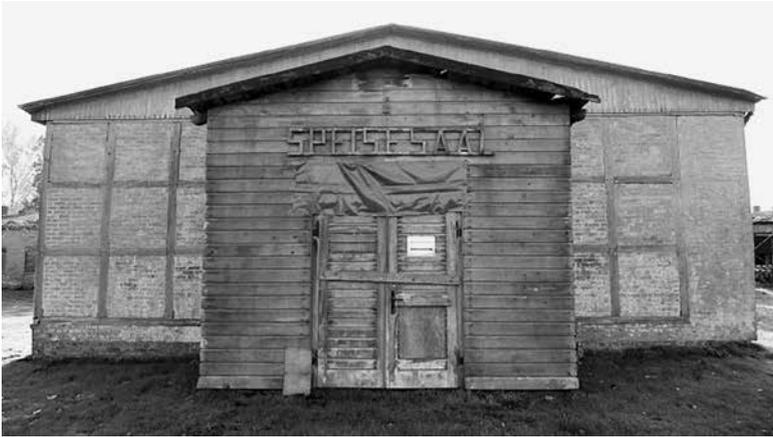
Abb. 2: Ansicht eines 1940/41 zusätzlich errichteten Anbaus an die Lagerküche A. Der kleine hölzerne Vorbau mit dem Schriftzug »SPEISESAAL« und einem dahinter befindlichen großen Durchbruch in die historisch geschlossene Giebfassade stammt aus der Zeit des Notaufnahmelagers für jugendliche Flüchtlinge aus der DDR. Ebenfalls in den 1950er-Jahren wurde die rechte Fachwerk-Außenwand des Anbaus aufgrund von Baufälligkeit durch massives Mauerwerk ersetzt. Foto: Andreas Ehresmann, 19. 4. 2008.

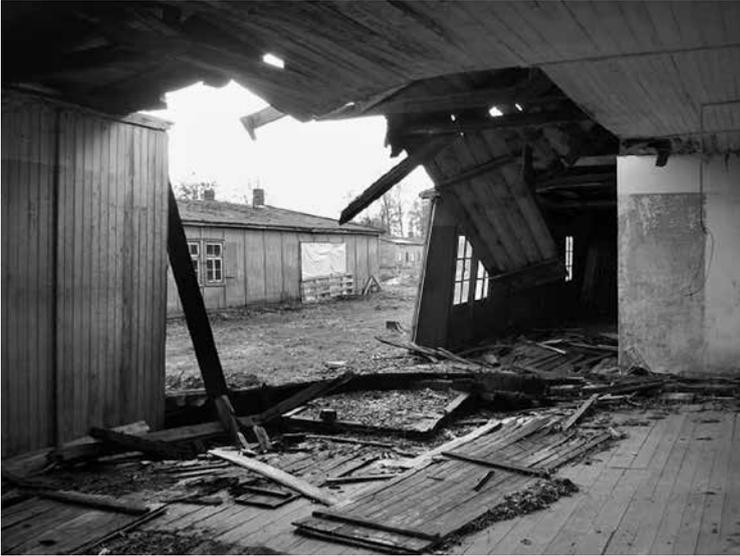
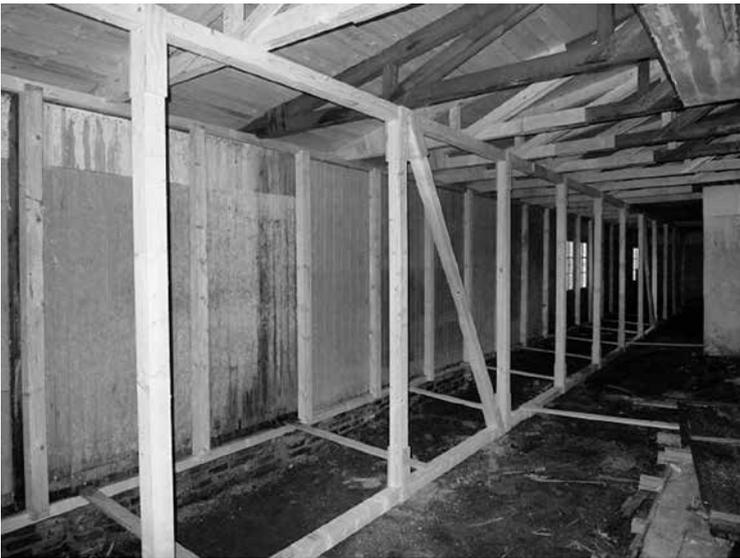
Abb. 3a/3b: Blick in die Baracke z4 vor Beginn und nach dem Abschluss der Sicherungs- und Sanierungsmaßnahmen. Man erkennt das statisch notwendige zusätzliche Ständerwerk, eine Rahmenkonstruktion, um die nicht mehr standfähigen Wandelemente »hängend« in ihrer Position zu halten, die ausgebesserten Dachbinder und -verschalungen sowie die Fehlstellen, wo die abgängigen, nicht notwendigen Bodendielen und Deckenverkleidungen nicht ersetzt wurden. Fotos: Andreas Ehresmann, 18. 4. 2007 (links) und 22. 12. 2008 (rechts).

Am deutlichsten wird dieser Sanierungsansatz bei der Unterkunftsbaracke z4¹⁹. Neben zwei anderen, dem »kontrollierten Verfall« preisgegebenen Baracken (siehe dazu weiter unten) war sie die am stärksten verfallene Ba-

racke auf dem Gedenkstättenengelände. Die niederländische Historikerin Liselotte Neervoort hat diese Baracke nach Abschluss der Maßnahmen in einer Studie über den Umgang mit der historischen Bausubstanz in der Gedenkstätte Lager Sandbostel als »unfinished building, frozen in a state between past and restoration« beschrieben.²⁰

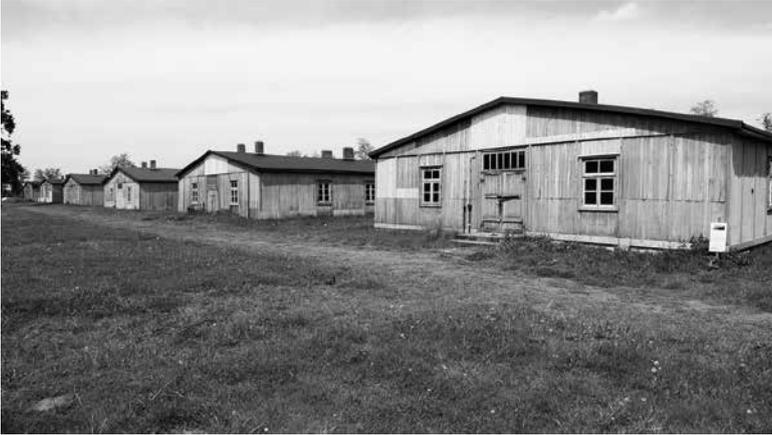
Abb. 4: Ansicht der historischen Unterakunftsbaracken nach der Fassadenanierung. Erkennbar sind die ausgewechselten Fassadenteile. Vor allem die Fußpunkte der Außenwände auf der Wetterseite mussten in weiten Teilen erneuert werden. Foto: Andreas Ehresmann, 21.5.2012.
